# Összetett vasúti átjárók rálátási területeinek vizsgálata nyilvános adatok alapján

IV. Közlekedésbiztonsági  
Konferencia

Hegyi Pál – Koren Csaba

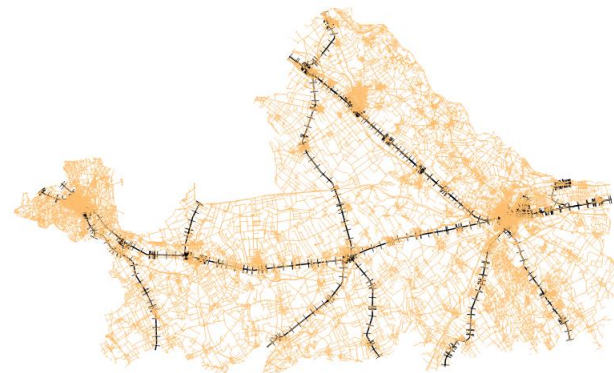
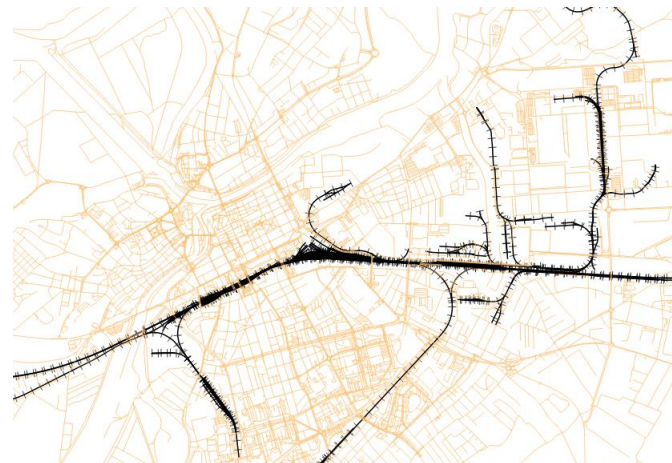
- Openstreetmap (OSM) térképi adatok
  - „Vonal” objektumokat tartalmazó rétegek
    - Utak (*gis\_osm\_roads\_free\_1*)
    - Vasutak (*gis\_osm\_railways\_free\_1*)
  - „Felület” objektumokat tartalmazó rétegek
    - Épületek (*gis\_osm\_buildings\_a\_free\_1*)

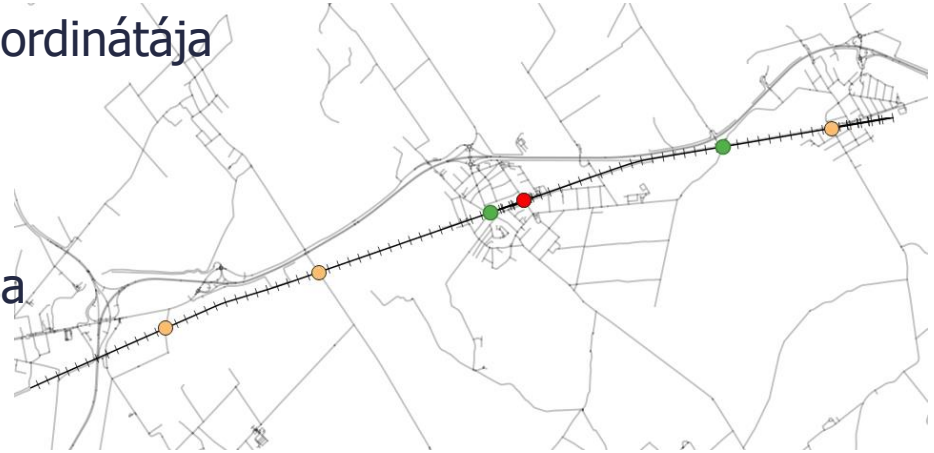
- Elsődlegesen a rétegek geometriai adatai

- Kereszteződést jellemző pont koordinátája

- Keresztezési szög meghatározása

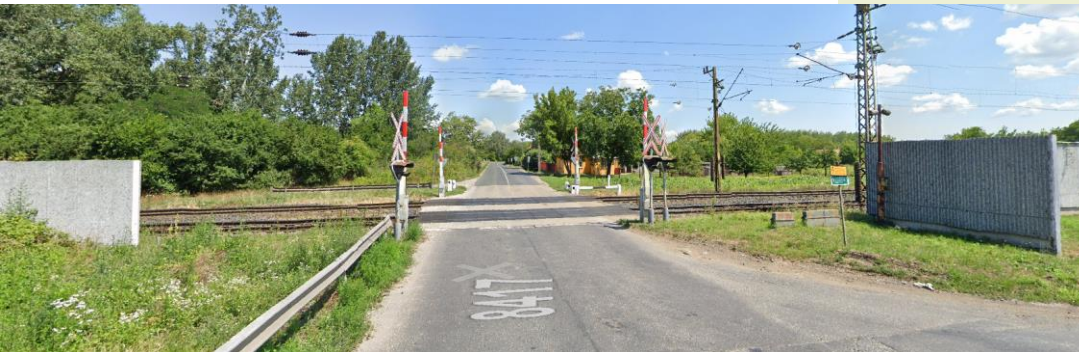
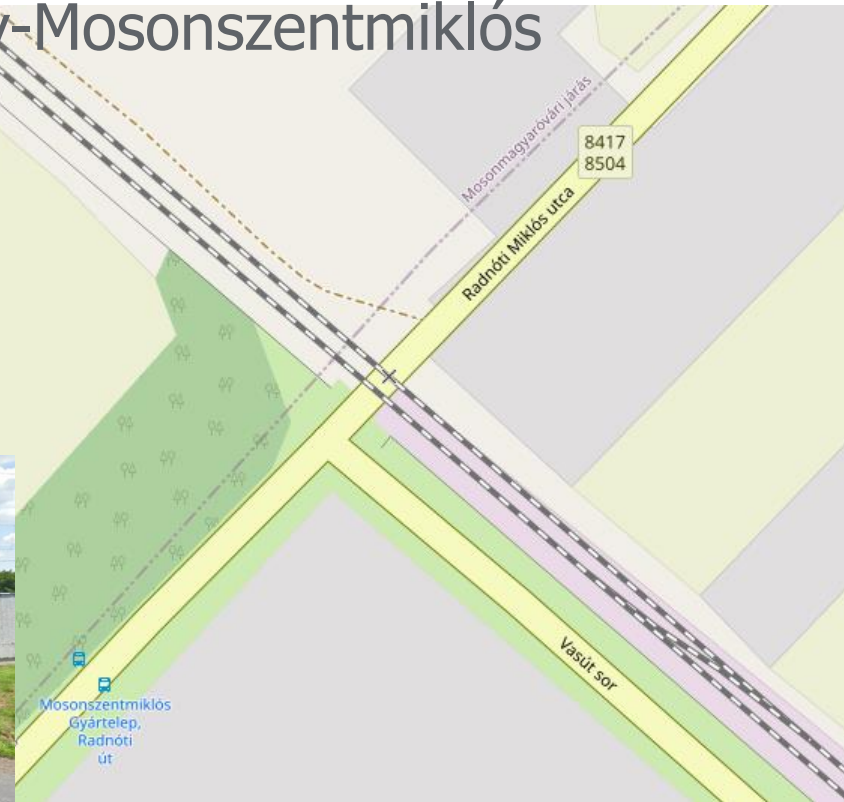
## Vizsgált kereszteződések – Lébény-Mosonszentmiklós

- 2x1 sávossal közúti keresztezés közeli csomóponttal
- Kétfágányú vasúti fővonal

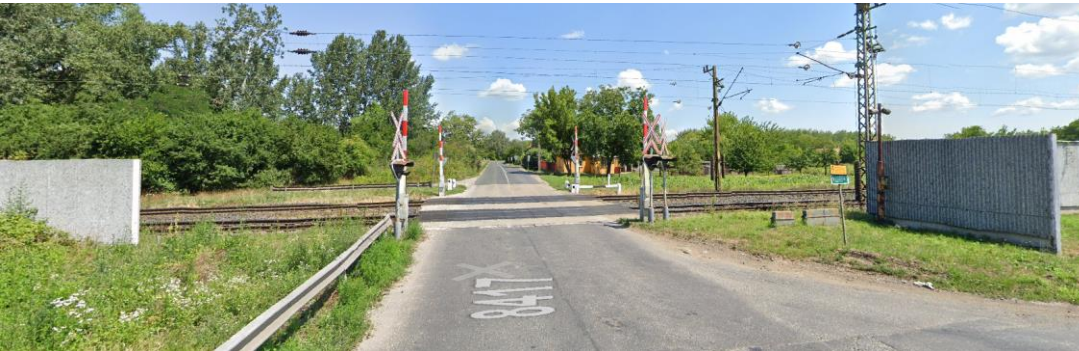
## Vizsgált kereszteződések – Lébény-Mosonszentmiklós

- Rálátási háromszögben nincs a térképen építmény
- Zajvédő fal és növényzet az átjáró környezetében

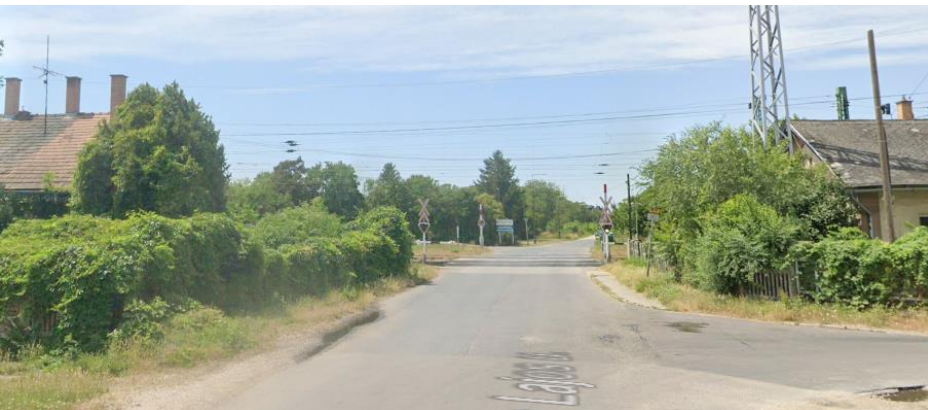
## Vizsgált kereszteződések - Hegyeshalom

- Rálátási háromszög kitakart
- Térképi állapot alapján is megállapítható a kitakarás

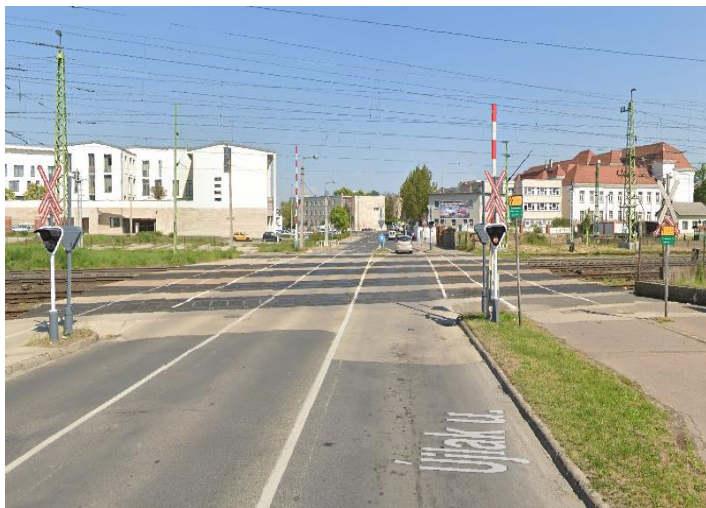
## Vizsgált kereszteződések - Győr, Újlak utca

- Közúti, gyalogos, kerékpáros keresztezés
- Többvágányos keresztezés
